# SPIELPLATZPRÜFUNG

WIEN

Nordbahnstraße 51

## Jährliche Hauptinspektion

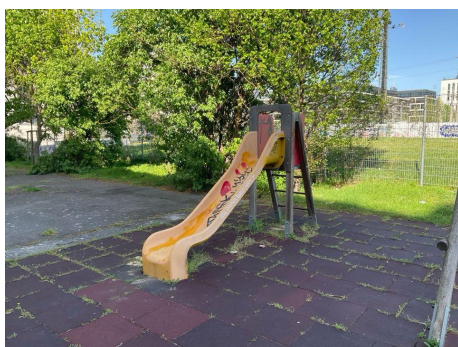
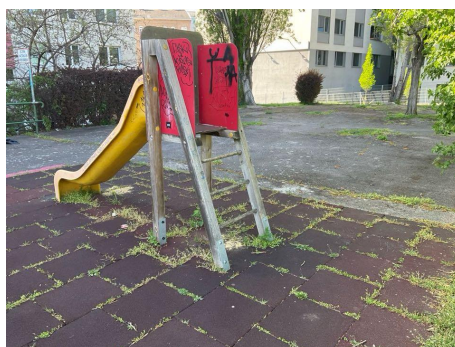
Gerätetyp: Rutsche

Festgestellte Mängel: Keine Mängel.

Anmerkung: Rutsche mit Graffiti beschmiert.

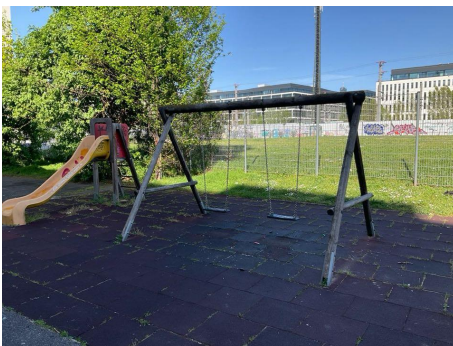
Gerätetyp: Doppelschaukel

Festgestellte Mängel: 2 Schraubenabdeckungen im Bereich der Stützhölzer fehlen.

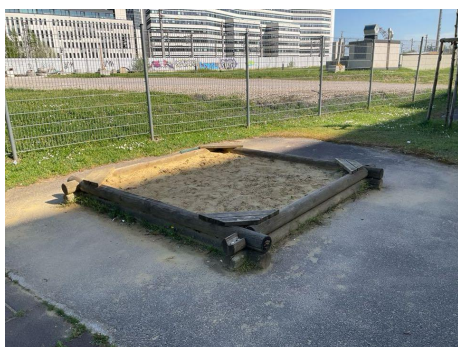
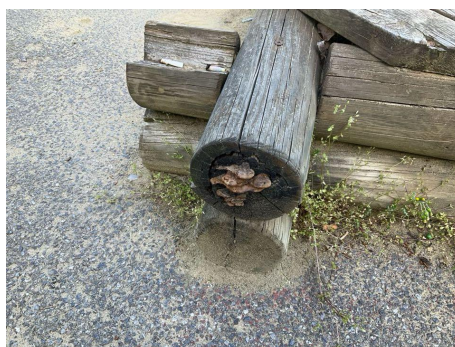
Gerätetyp: Sandkiste

**Festgestellte Mängel:** 1 Rundling morsch, bei einem Rundling ist das Holz ausgebrochen, Holz allgemein abgewittert  
 - wir empfehlen die Sandkiste zu erneuern.
